| | <b>Prüfbericht</b><br><b>ISO-Glas Scheiben im Kondenswasser</b><br><b>Prüfklimaten DIN 50017</b> | Datum:<br>19.11.2009 |

| Artikel | ISO-Glas „Kleber: MC-Pren“<br>(Klarglas / Beschichtetes Glas zur Innenseite) |

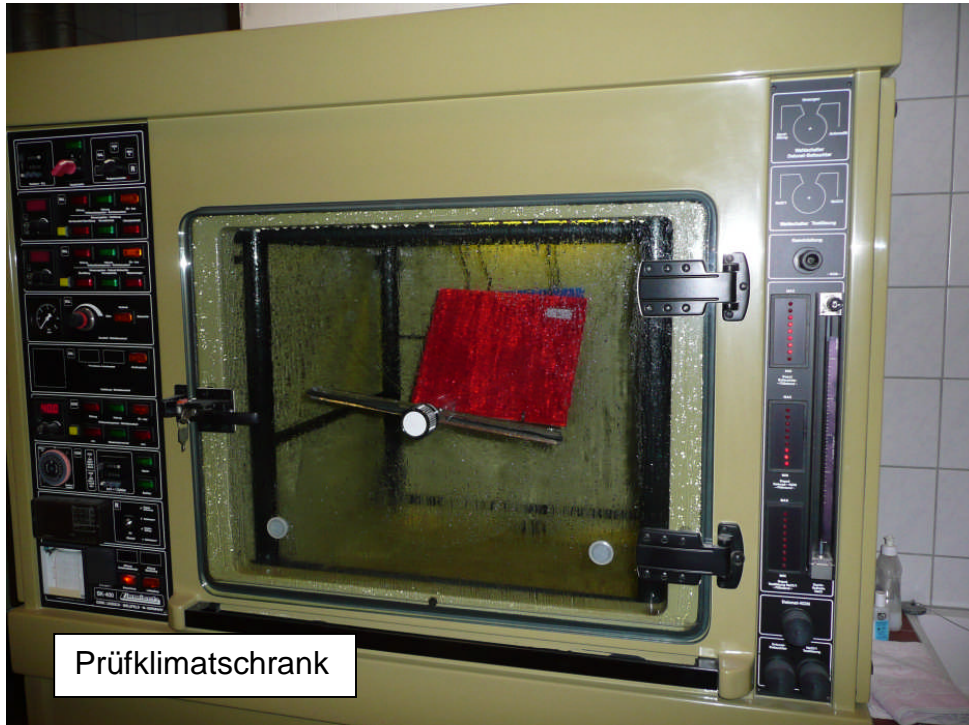
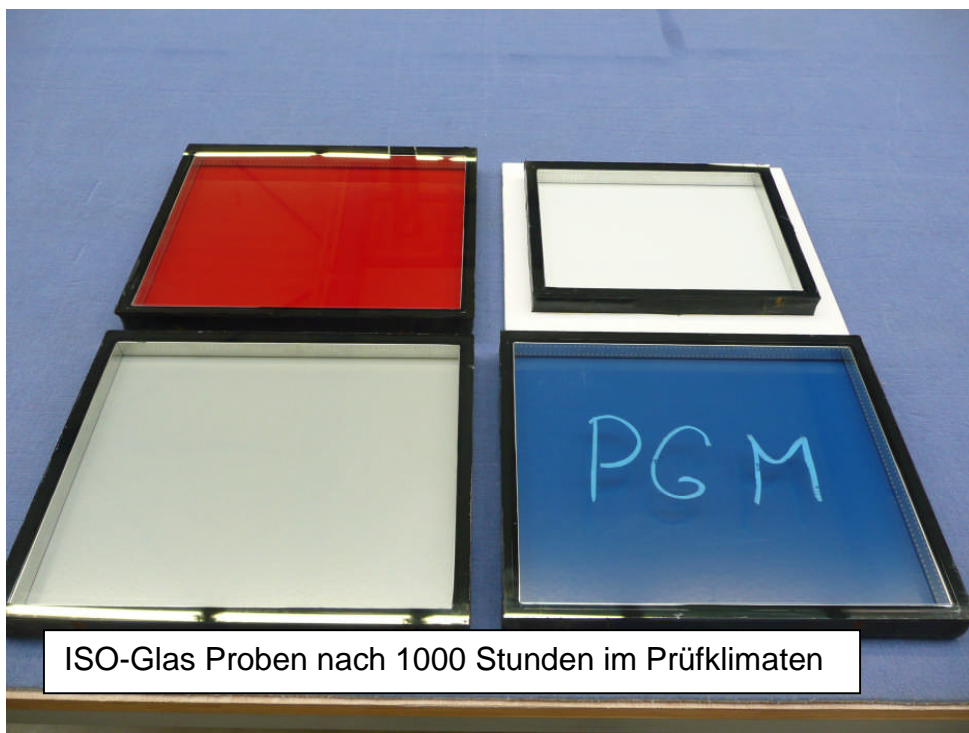
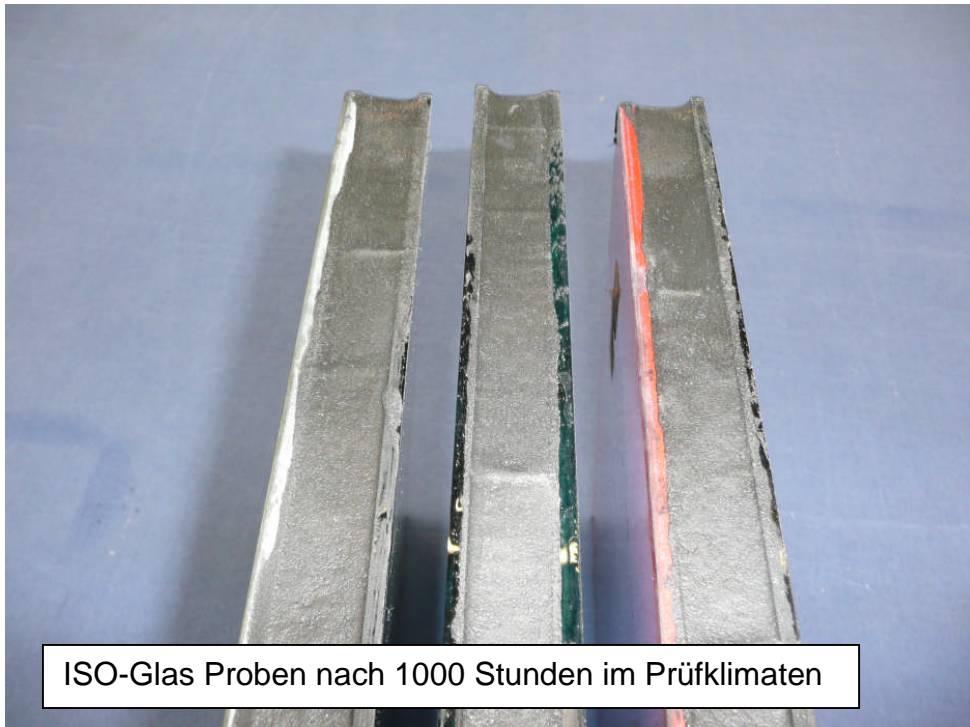
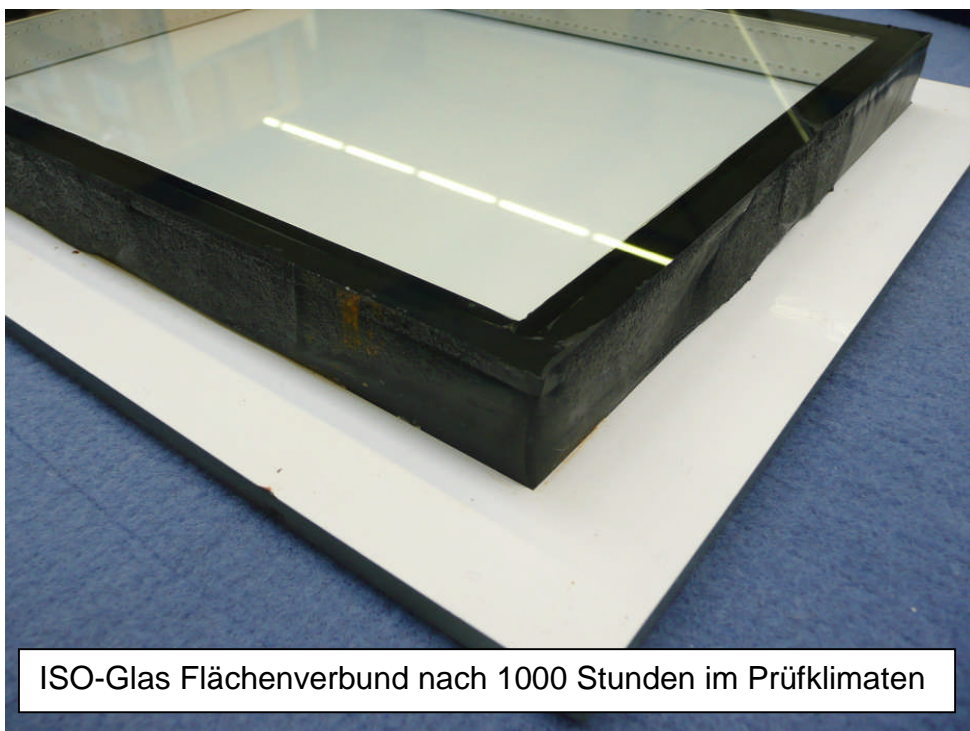
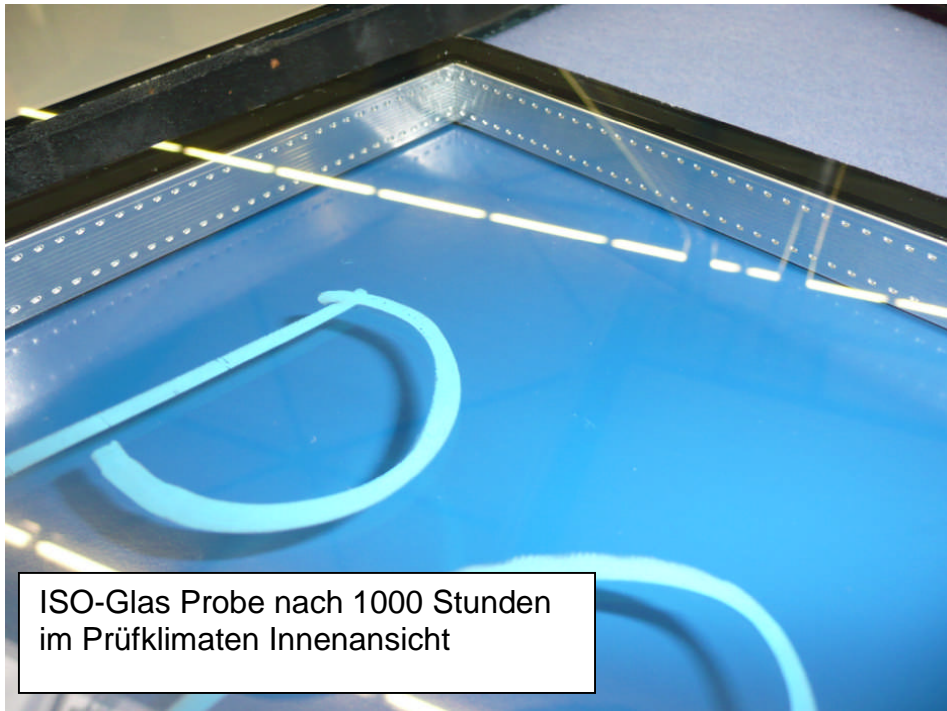
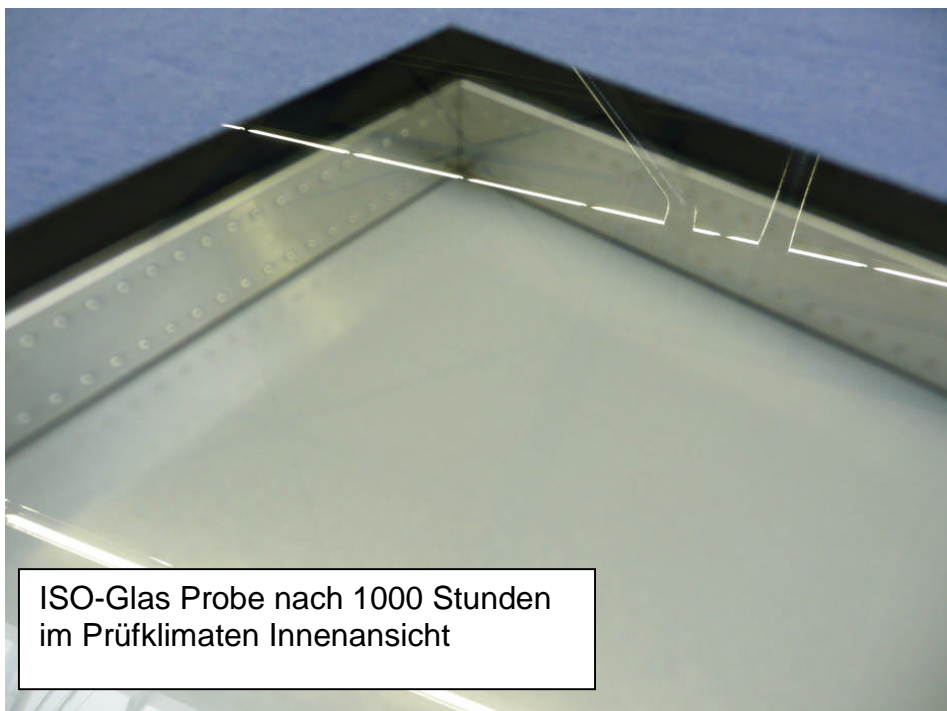
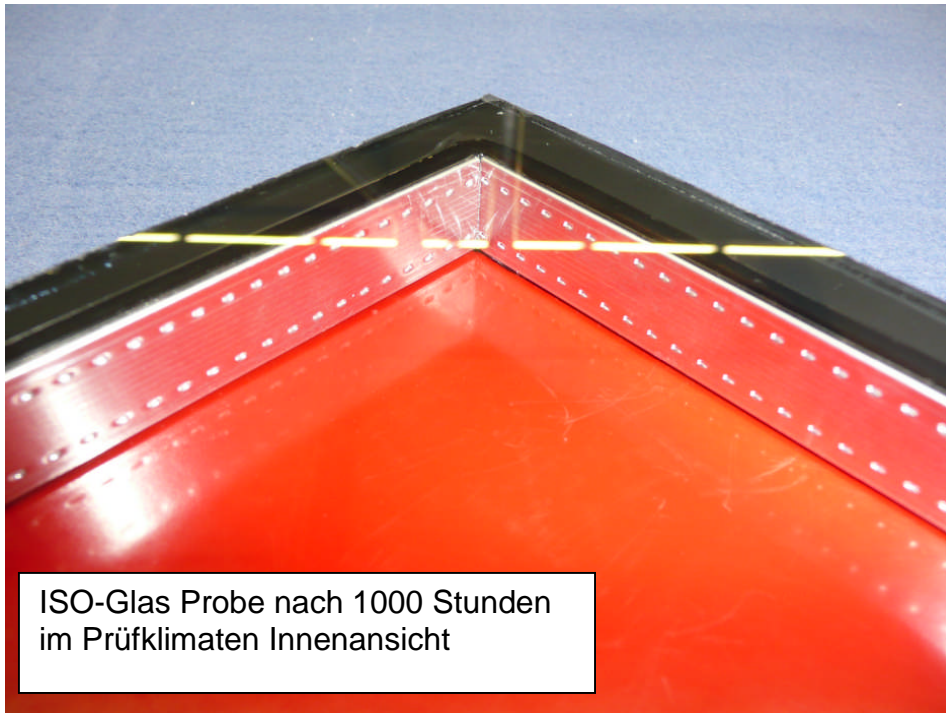
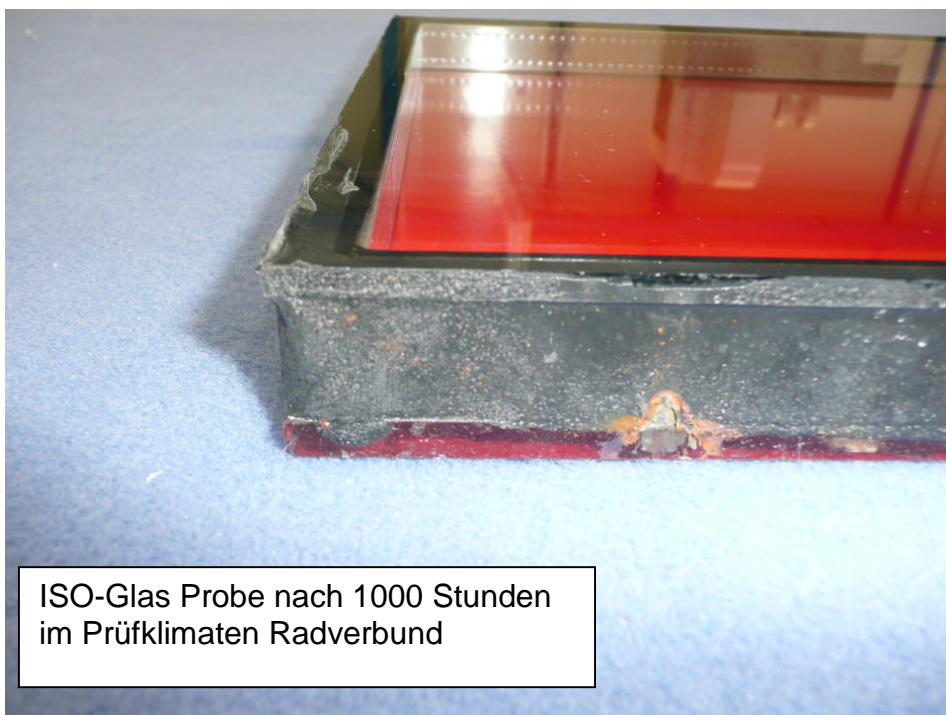
Anlagen: Fotos

Die beschichteten ISO-Glas Proben wurden mit Hilfsgestellen im Klimaschrank aufgehängt. Der Randverbund wurde nicht abgedeckt. Prüfdauer 1000 Std. Bei allen Proben ist festgestellt worden, dass kein Blasenpotenzial im Randverbund vorhanden ist. Ferner ist keine Feuchtigkeit durch den Randverbund zum Glasinneren gedrungen.

Die Beschichtung zeigt auch nach Belastung durch Feuchtigkeit eine sehr gute Haftung zur Glasoberfläche.
